Einbaukoten ins Grundwasser Lachen

Hydrogeologisches Profil 1:2'000 / 200, Nr. 2

Beilage: 4.2

Bericht: 8710

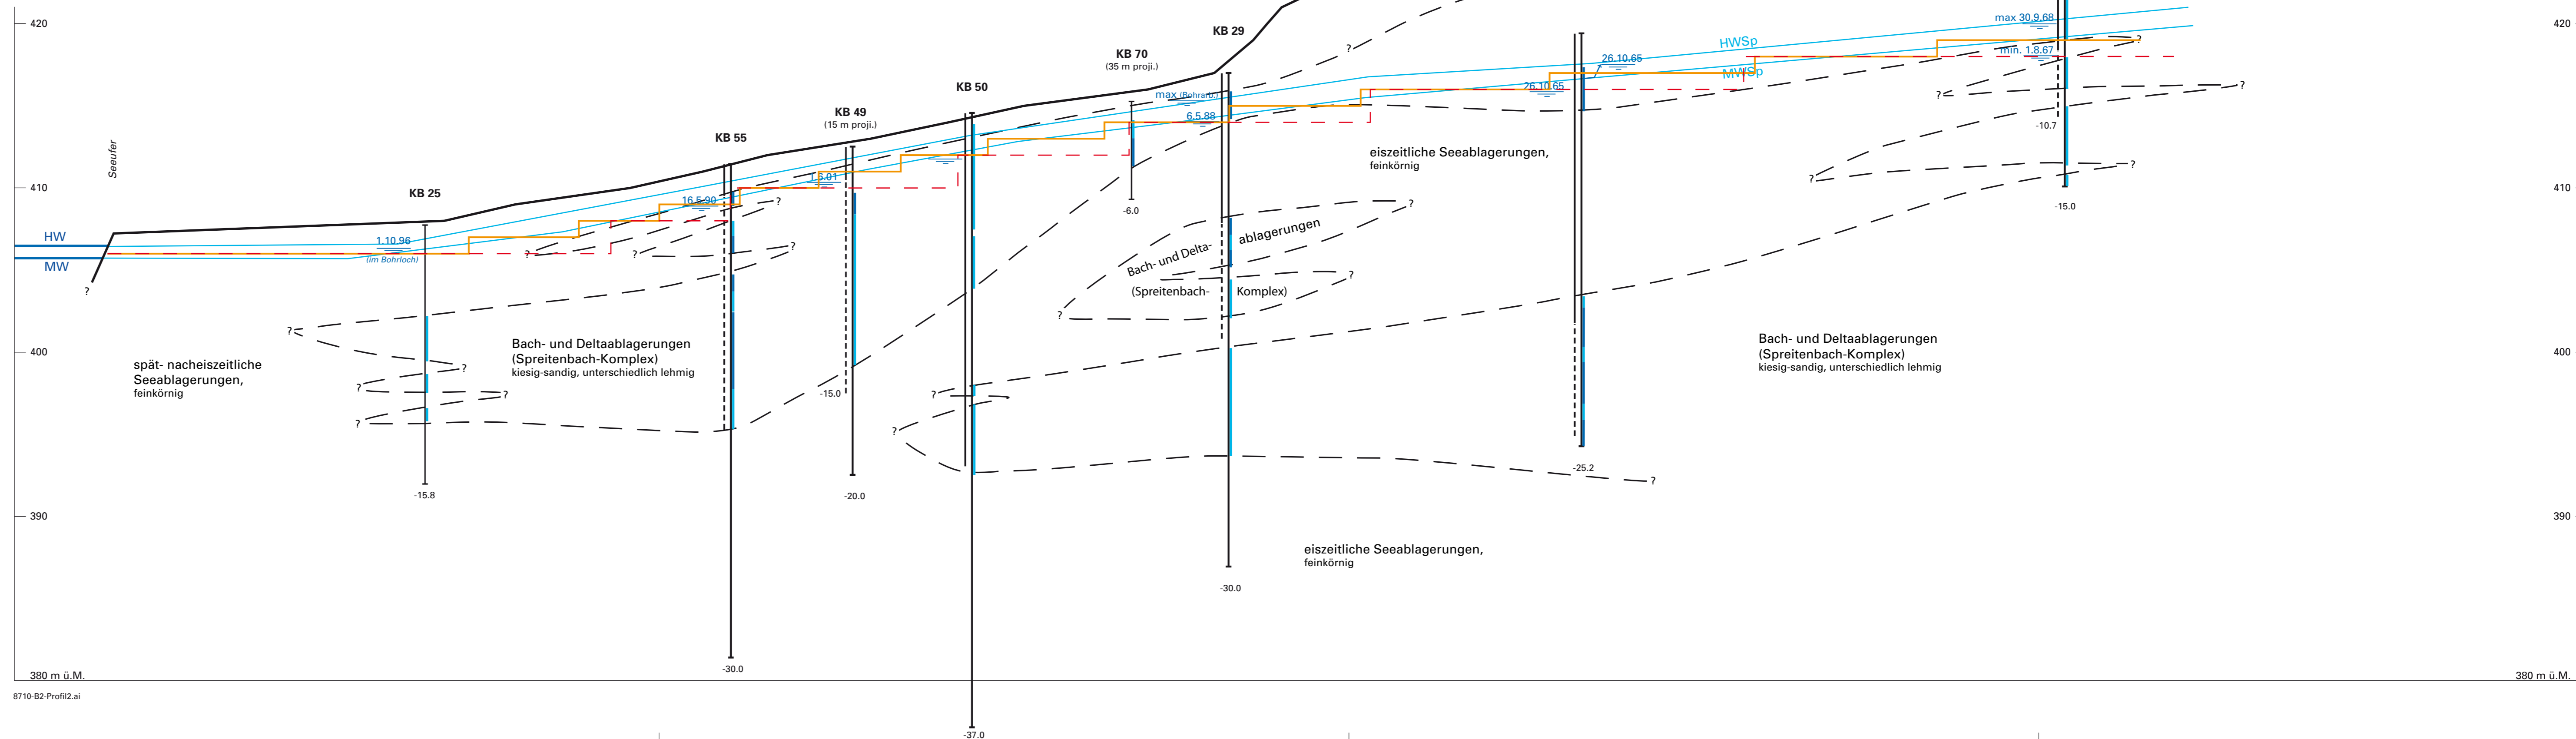
Profil Nr. 2 1:2'000 / 200

"Mittelwasser-Treppelinie"

"Bewilligungs-Treppelinie"
